# **Los Pajares de Olmeda de Cobeta**

**(Guadalajara)**

**Estudio etnológico y su repercusión arquitectónica**

**Paz Núñez Martí**

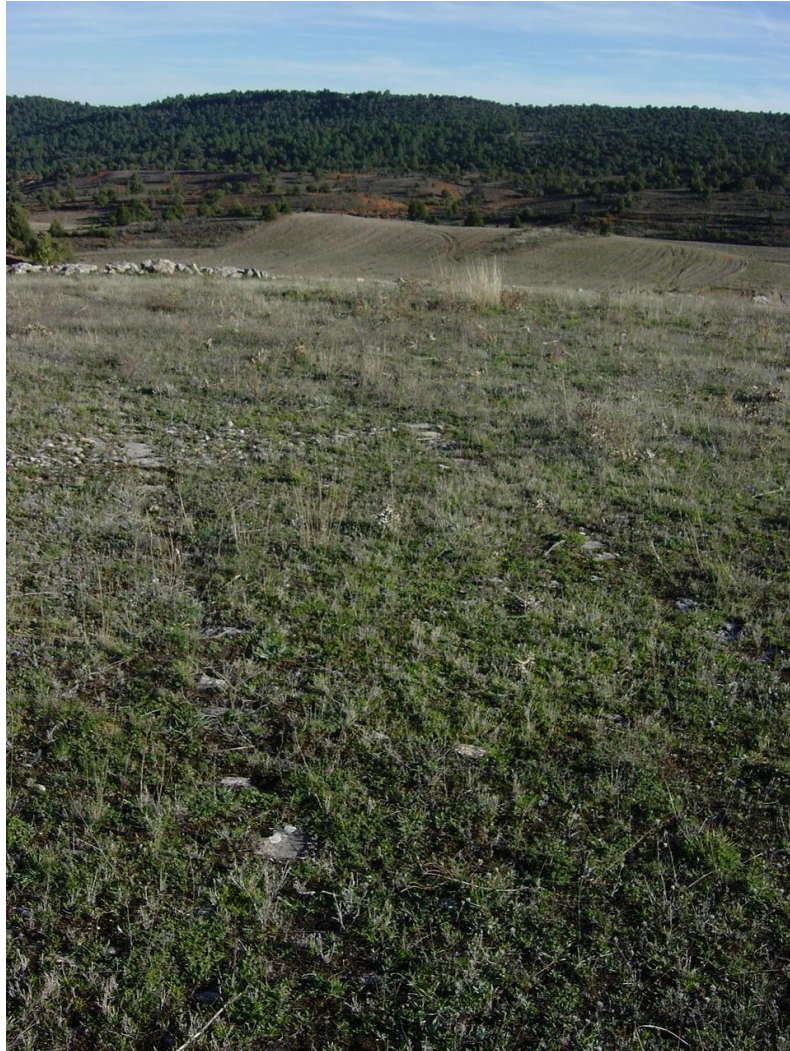
Detalle del empedrado de la era

Horizontalmente porque las eras aprovechan espacios llanos que, manipulados por el hombre, acrecientan su carácter rudo mediante la introducción de cantos rodados que ayudan a trillar a las juntas.

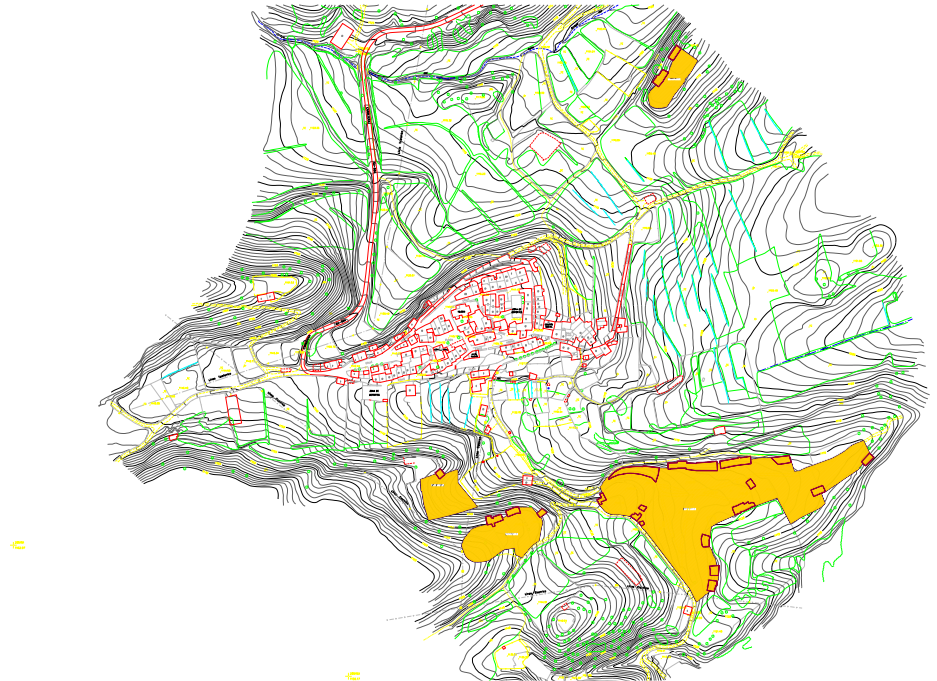
Plano 1. Planimetría de Olmeda de Cobeta. Ubicación de las Era

En la actualidad existen 4 eras en el pueblo que aun conserven su carácter y estén enmarcadas por sendos pajares. (Plano 1)

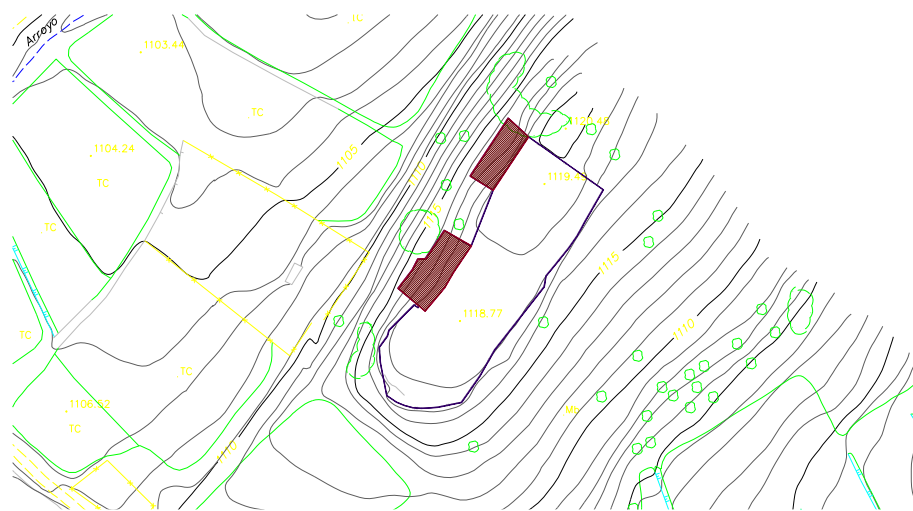
Grupo nº 1

La superficie de la era es de 1.535 m<sup>2</sup> y alberga a 2 pajares, uno de 158 y otro de 110m<sup>2</sup>.

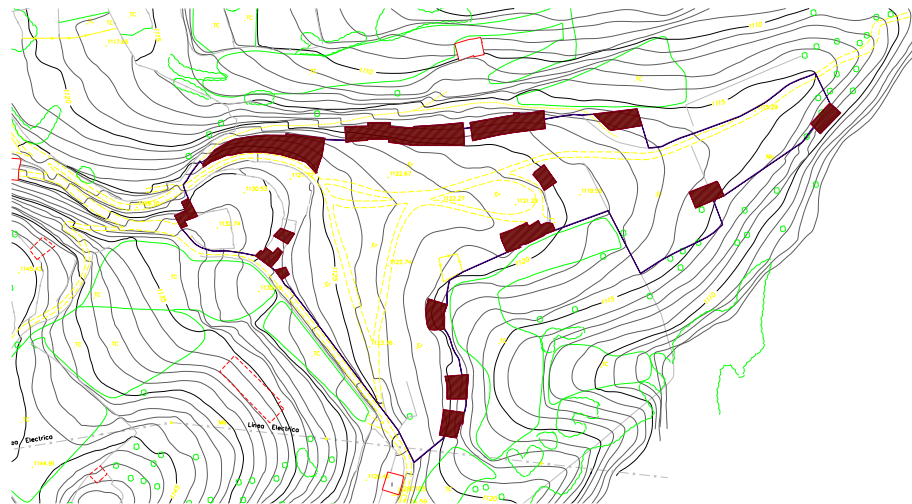
Grupo nº 2

superficie total del conjunto de eras es de 18.539 m<sup>2</sup> frente a los 2.337 m<sup>2</sup> de edificación.

De nuevo un único camino comunica el centro del núcleo rural con las eras. Una vez allí, se divide en tres rutas según las necesidades del transporte y distribución de la mercancía. Donde hay un grupo edificatorio que permanece en una misma cota de era, la vereda permite la llegada directa a la explanada y 3 ó 4 metros más bajo – según el caso- la sub-vereda de recogida del material guardado en los pajares.

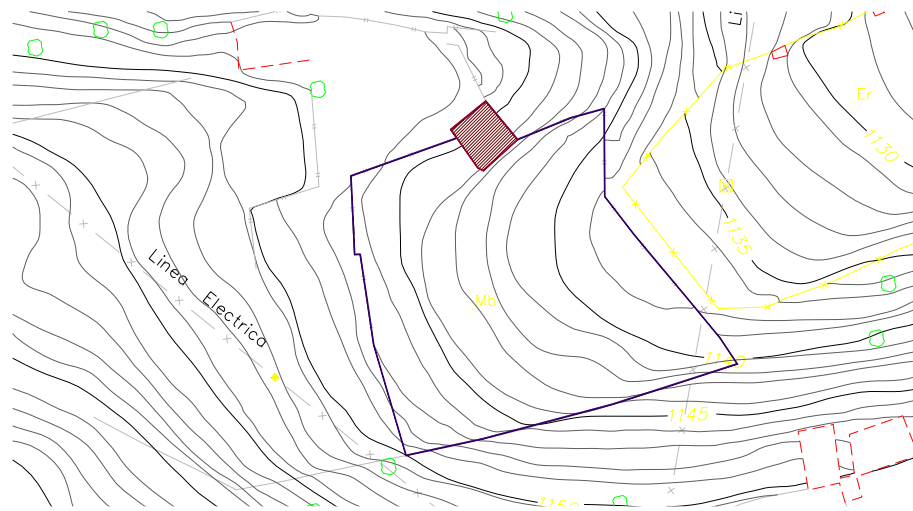
Grupo nº 4.

Otra característica es la dimensión de la era para un único pajar: 2.233 m<sup>2</sup> frente a 65 m<sup>2</sup> de pajar. Una proporción no usual en el resto de los pajares.

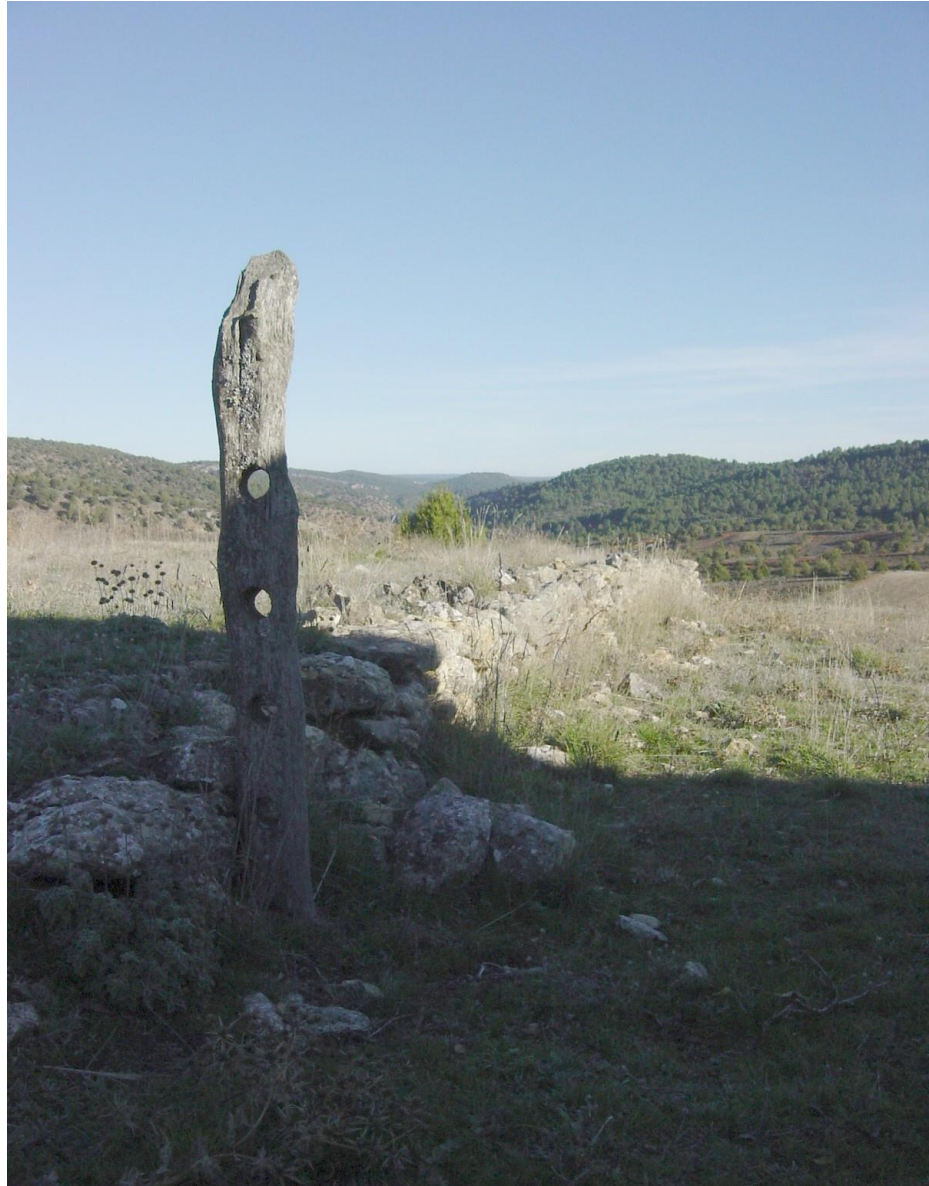
Detalle del cerramiento de la era.

El grupo nº 1 además de estar cercado por el murete, afianza su límite mediante unos postes de madera de sabina torpemente tratados y enjaretados entre sí con mimbre trenzado. Vestigios de los huecos para enhebrar las sogas son los que nos dicen cómo se trabajaba esta técnica.

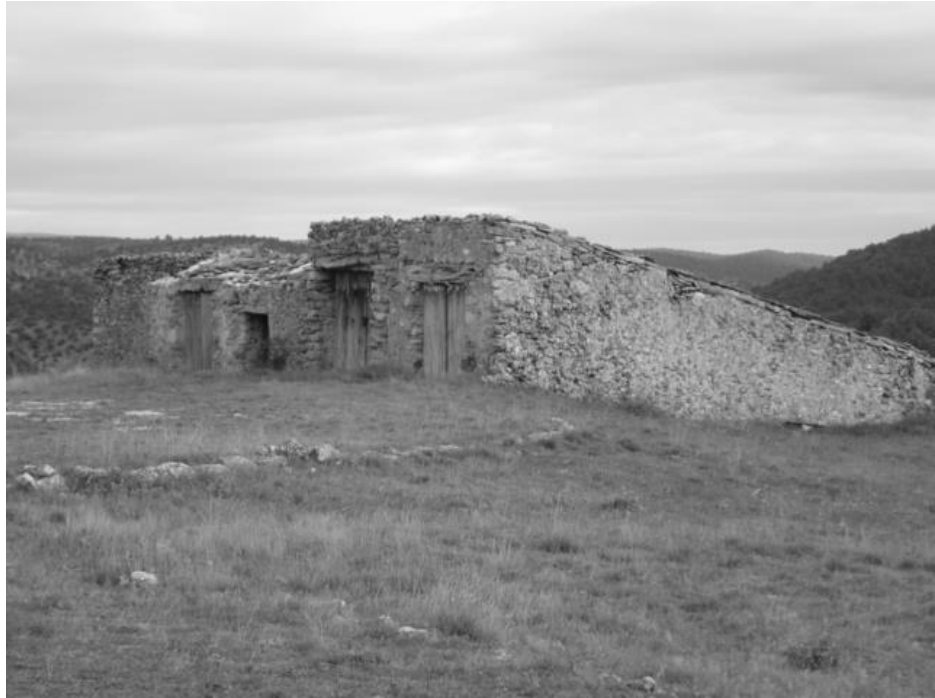
Grupo de pajares nº 2

Son espacios condicionados por el desnivel del terreno existente entre la cota de la era y la cota 3 o 4 metros inferior. Pendiente que aprovechaban para que la paja cayese por gravedad y pudiese ser

sacada por pequeñas puertas en la parte posterior del pajar para su posterior distribución por los caminos.

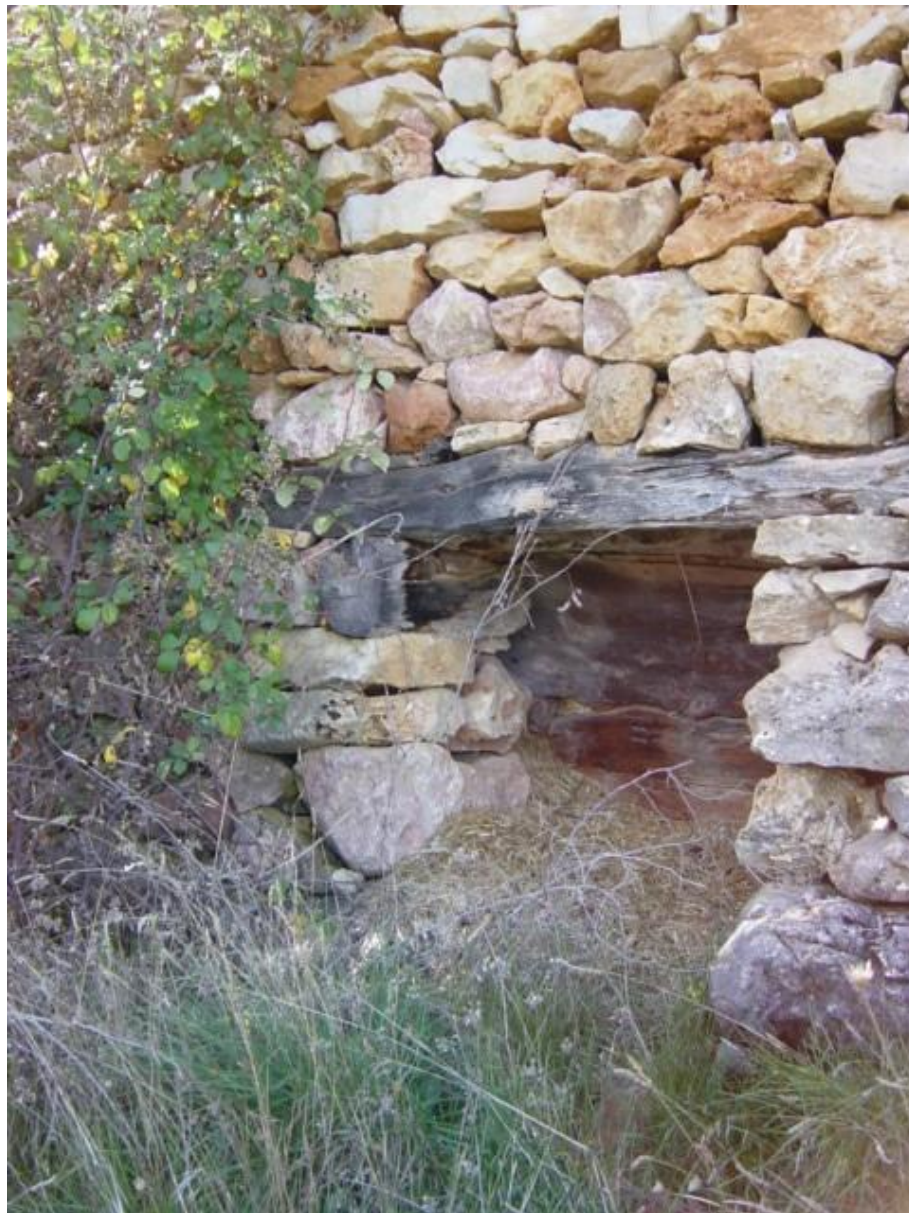
Pequeña puerta de salida para sacar la paja.

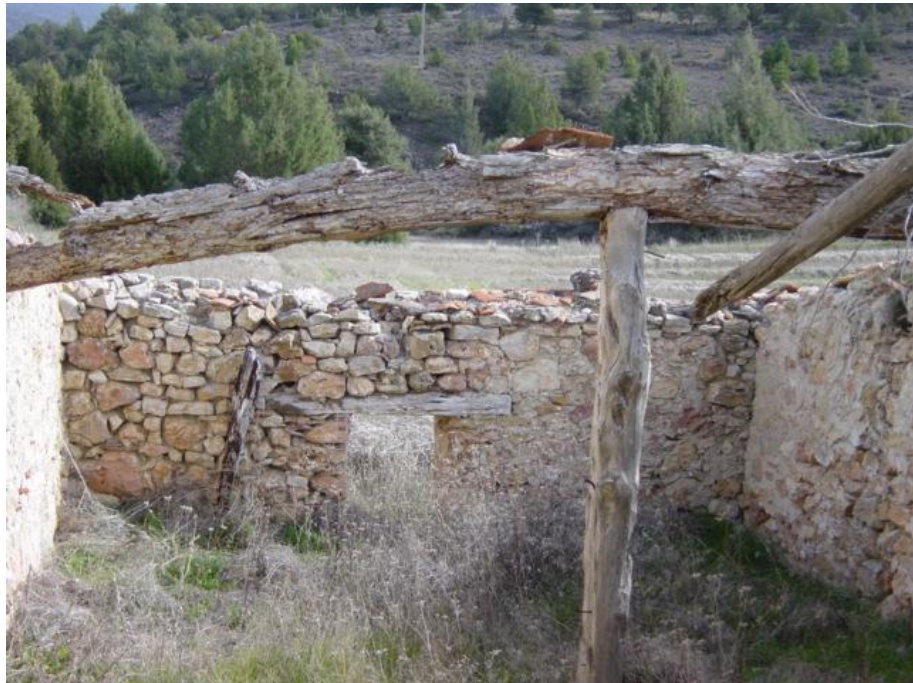
Pajar destinado al almacenaje de la mies.

- Uso de almacenaje, ya sea de paja o de maquinaria:  
Si el pajar guarda exclusivamente haces de mies el espacio será único sin divisiones horizontales.

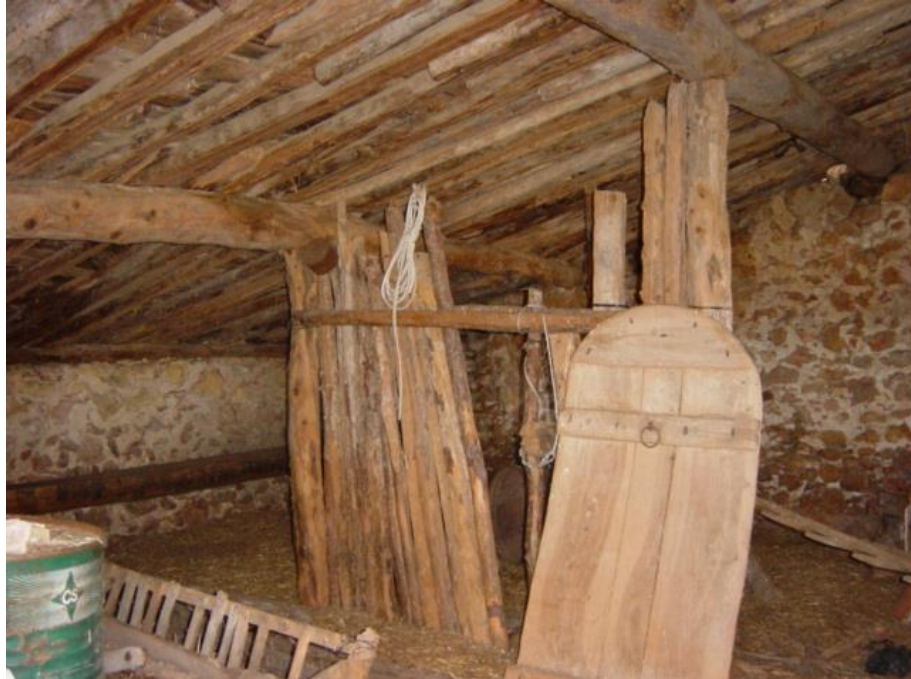
Muro de separación en cuadra

- Uso de cuadra: se traduce en un gran habitáculo dividido exclusivamente por los pesebres y un muro central conformado por troncos de madera sin tratar arriostados entre sí. Este muro separa el ganado bovino de las mulas.

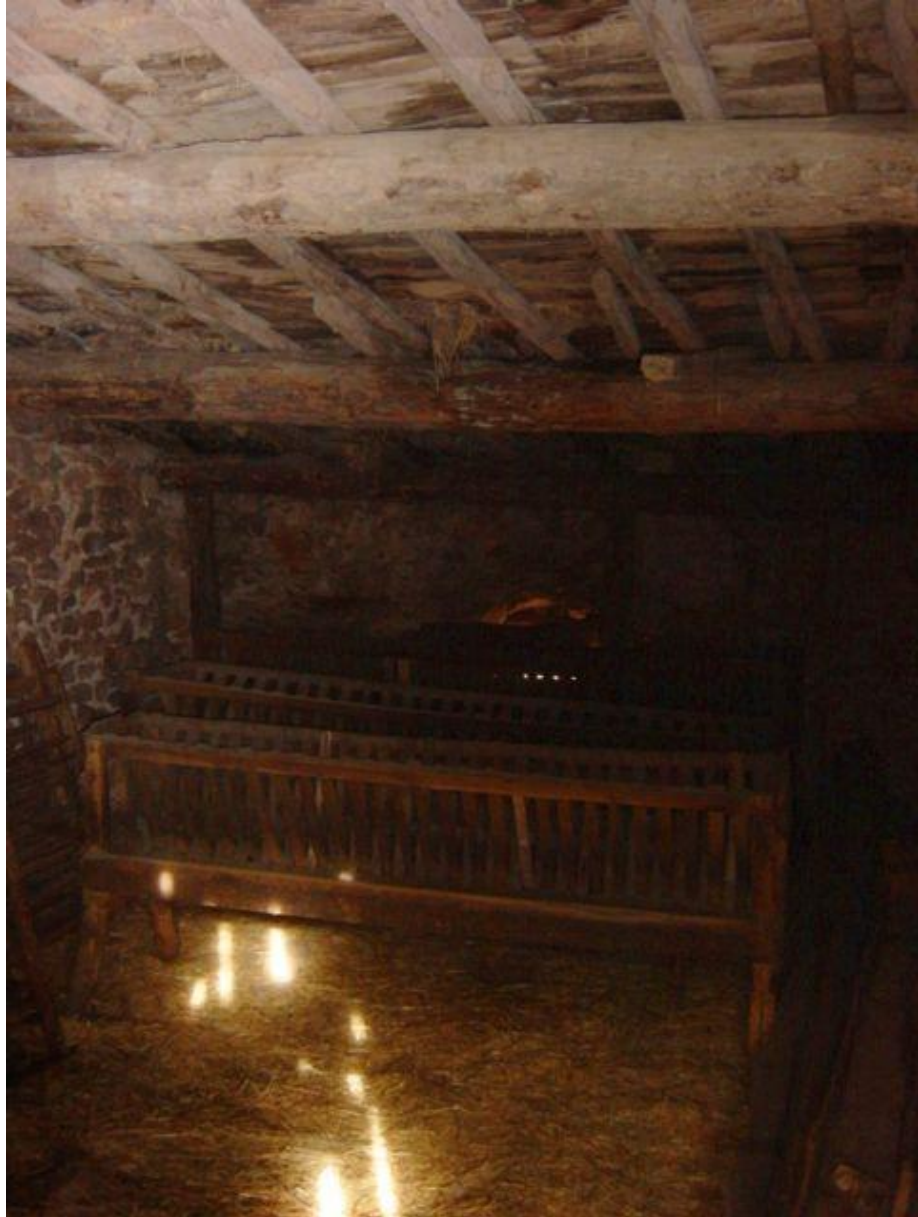
Cuadra con pesebre.

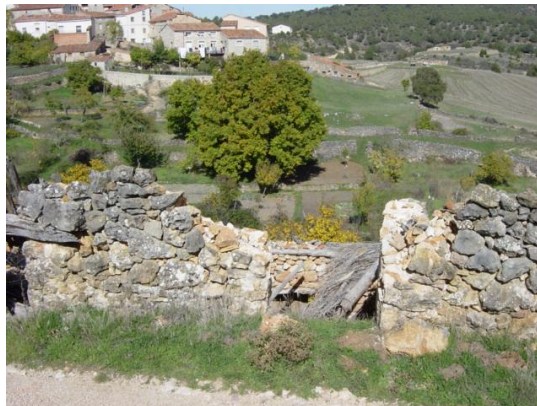
Detalle del muro de cerramiento.

El **muro de cerramiento** a su vez sirve de estructura portante. Por ello se ejecuta con piedras de mampuesto unidas, según el caso, con mortero de cal o a hueso, es decir, sin ningún tipo de argamasa. El espesor es variable. Por regla general, no menos de 40 cm. Esto es debido a una doble hoja de piedra: una interior y otra más ancha al exterior, rellenando el hueco con cascotes y piedras de menor tamaño.

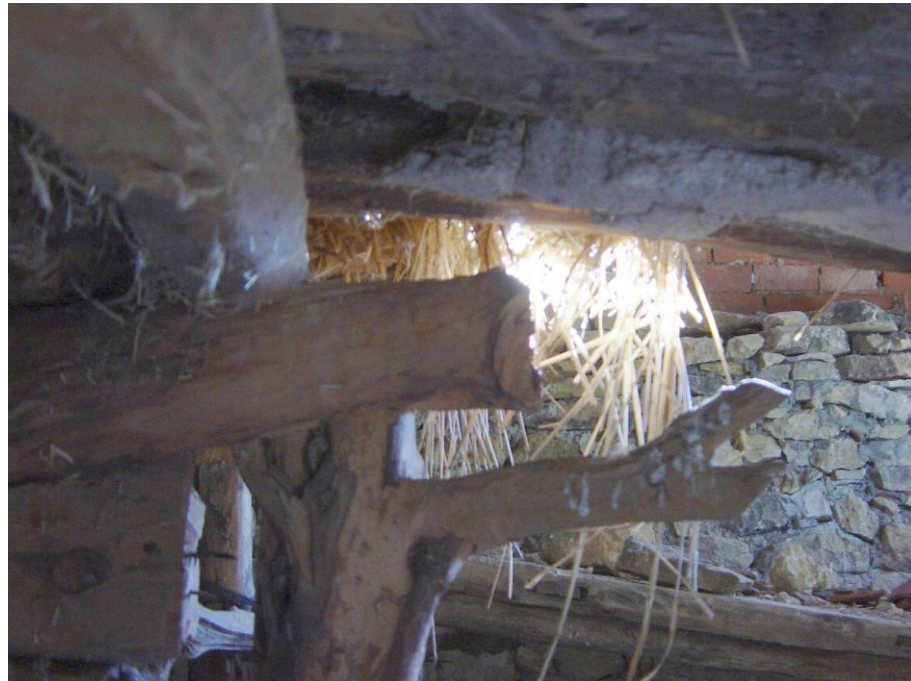
Encuentro de pilar con viga. Apoyo sencillo.

Si el ancho del pajar es superior a 5 metros, se introduce una subestructura de pórticos de madera de sabelina o de pino. Los soportes son unos rollizos sin ningún tipo de tratamiento que soportan las cargas de las vigas de madera. El encuentro entre ambos es muy tosco. Sencillamente se aprovechan los nudos y ramas del pilar para sustentar.

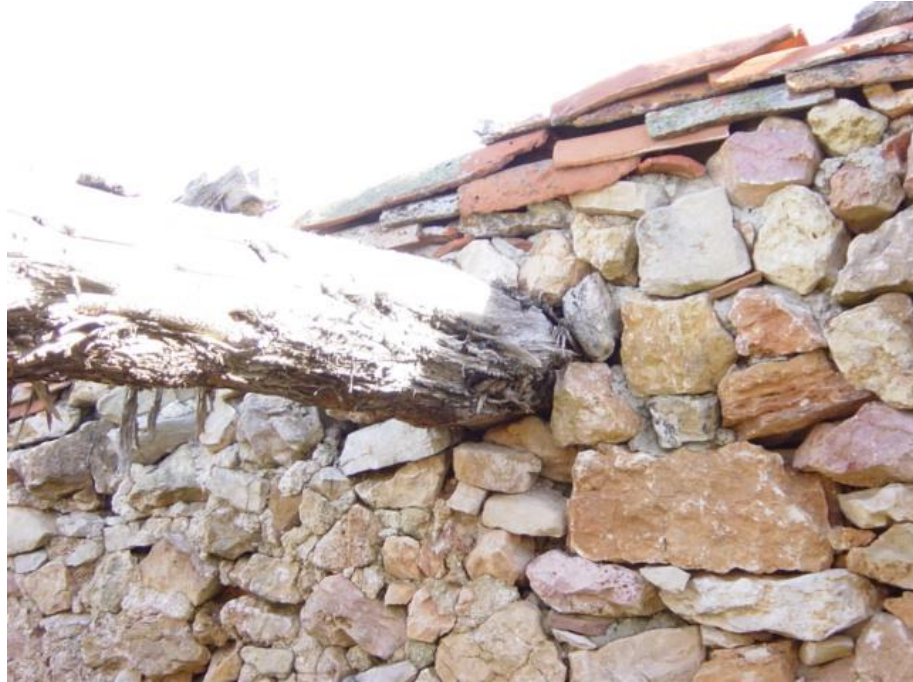
Encuentro de la viga sobre el muro perimetral de carga.

A su vez las vigas apoyan directamente sobre los muros perimetrales de carga.

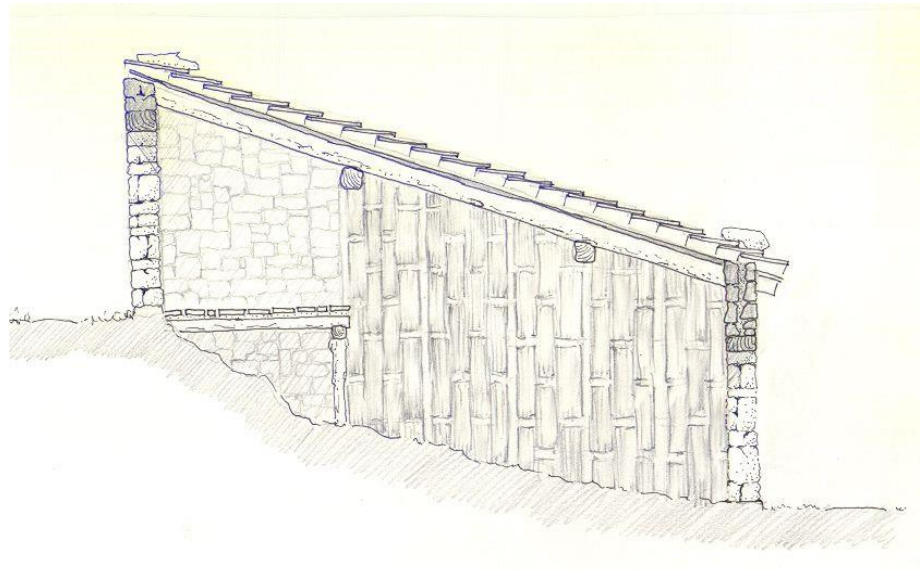
Sección longitudinal del pajar. Tabique interior de mimbre trenzado.

La primera de ellas se materializa creando un tabique de pies derechos separados entre si aproximadamente 1,20 metros que sostienen una malla continua de mimbre trenzado o de sarga proveniente de la orilla de los ríos cercanos.

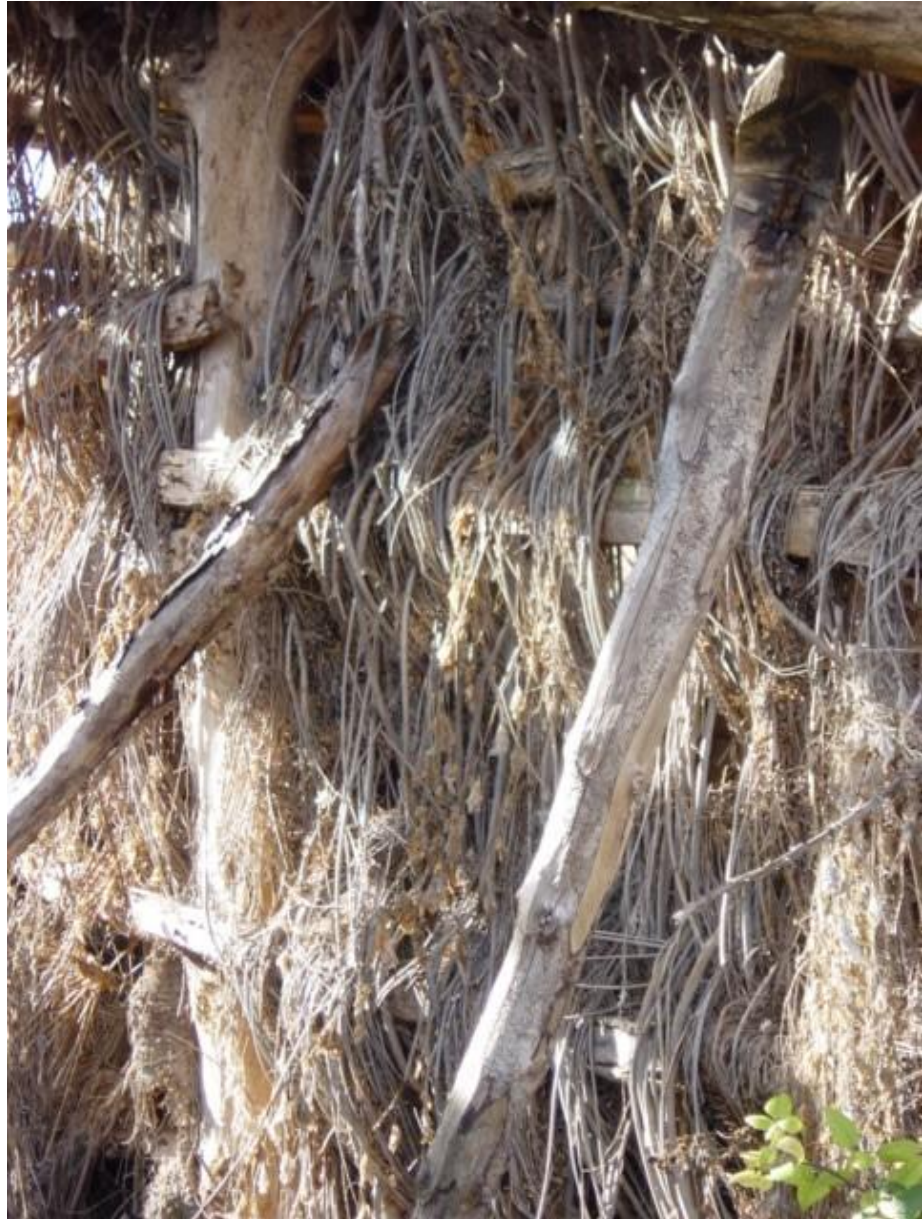
Detalle de muro de entramado de madera con mimbre y sarga

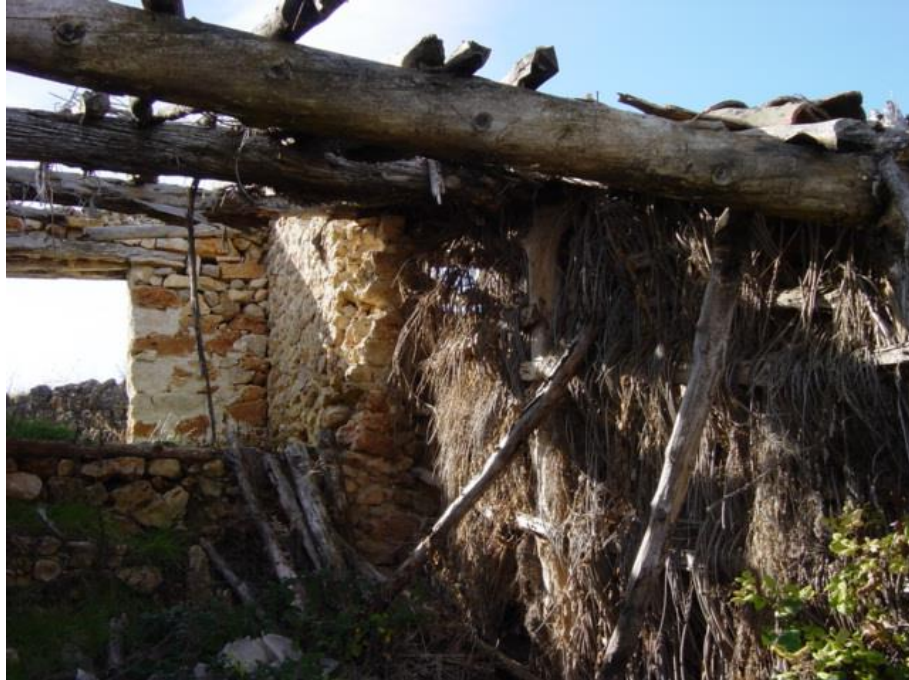
Tabique interior.

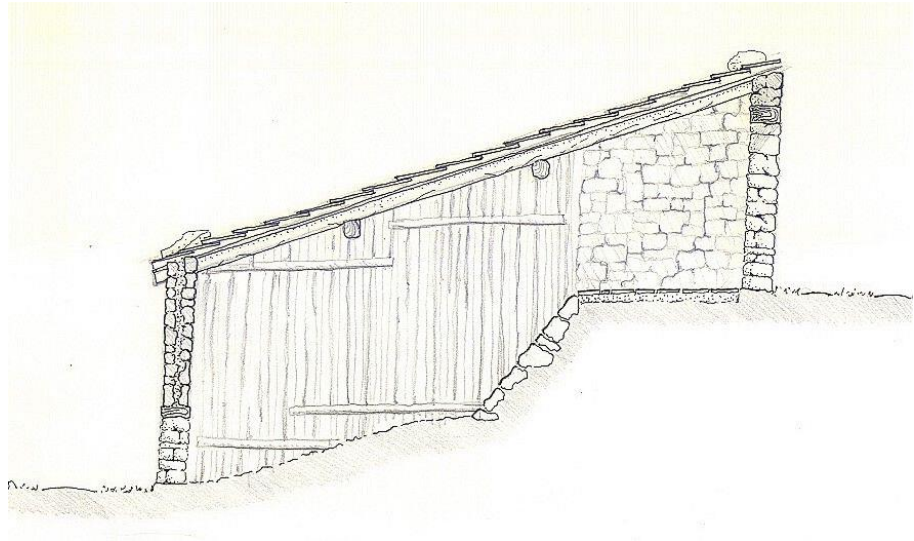
Sección longitudinal del pajar con tabique interior de rollizos de madera.

La segunda sustituye el entramado por una solución mucho más rápida de ejecución. Hince en el terreno unos rollizos continuos arriostrándolos exclusivamente en la cabeza y en los pies. Esta solución se adopta cuando el espacio tiene doble uso: el de almacén y el de cuadra. Por otra parte, al ser una solución menos técnica que la anterior es la que más se ha utilizado en los pajares de "reciente" creación.

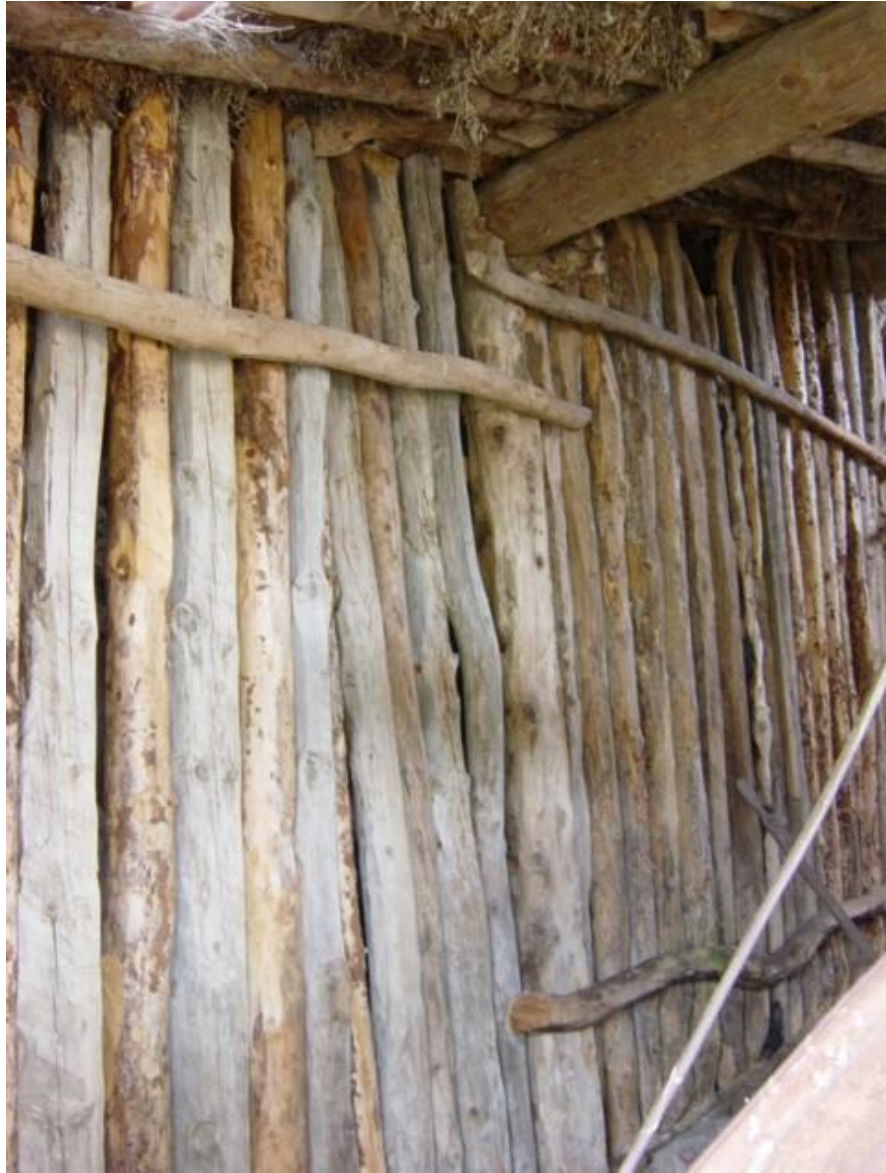
Detalle de tabique interior. Rollizos de madera.

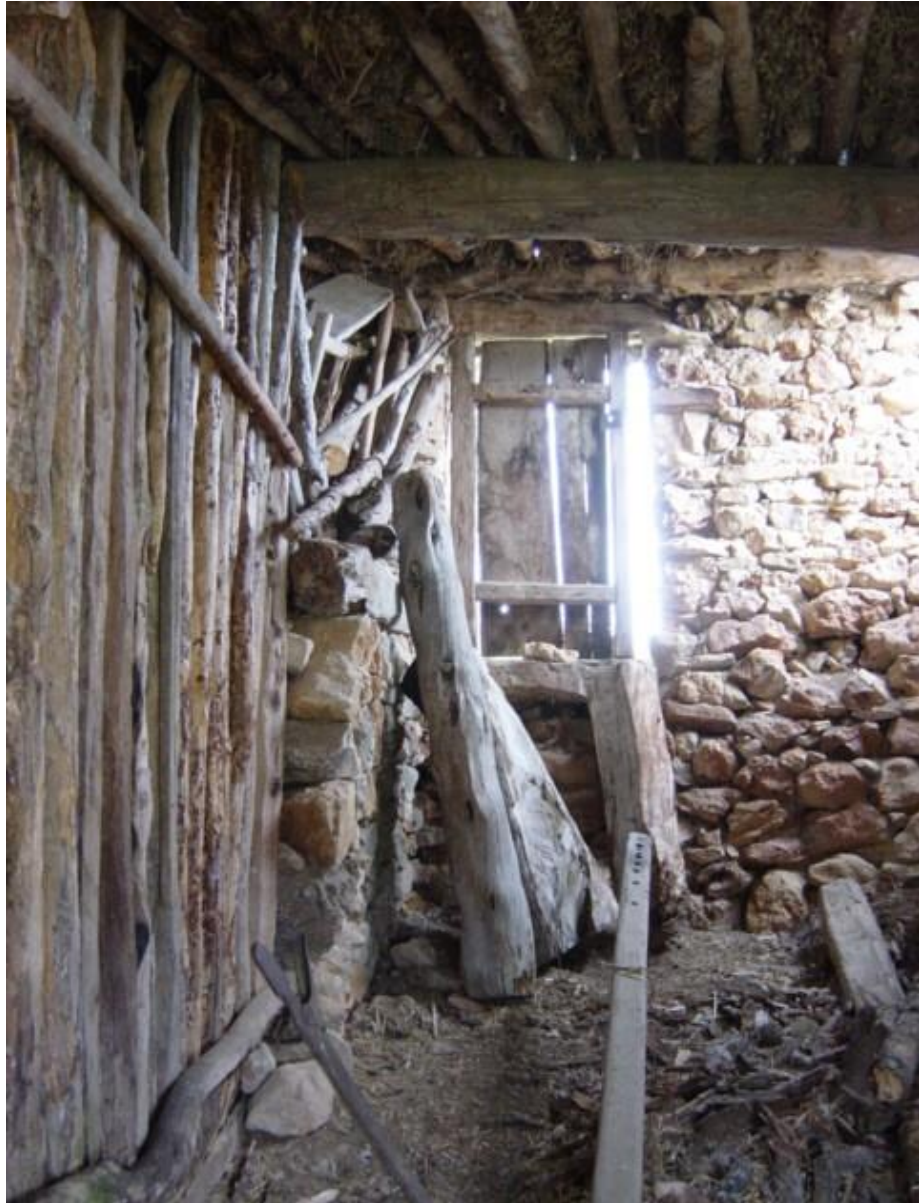
Tabique interior

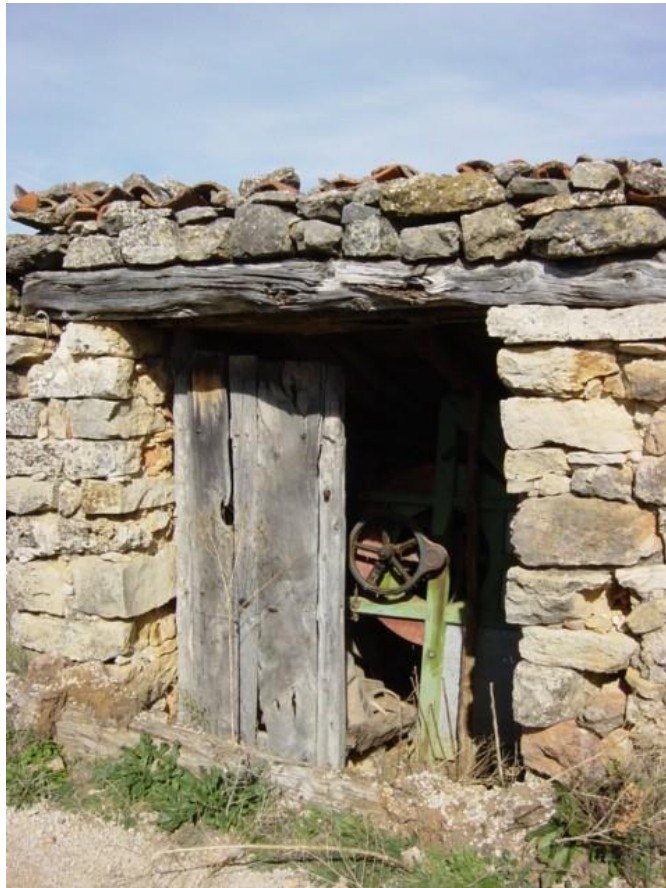
Entrada principal con aventadora interior

- Por otra parte, una división horizontal mediante un forjado. Esta división nunca ocupa la superficie total en planta del pajar y siempre se encuentra a la cota de entrada por la era. Su desarrollo vendrá condicionado por el uso. Si es necesario guardar las máquinas (principalmente aventadoras) protegerlas de la intemperie, el forjado tendrá las dimensiones mínimas necesarias para tal tarea.

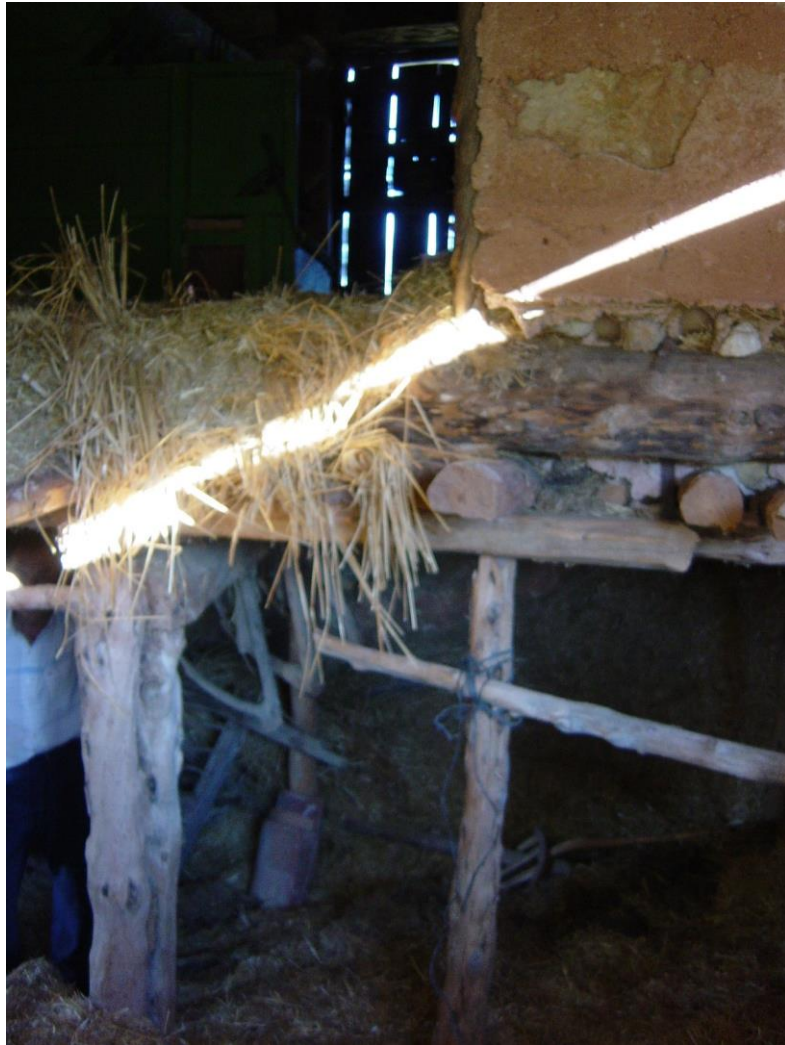
Forjado sobre soportes de madera

Si la pendiente del terreno lo permite, se crea un espacio bajo el forjado de almacenaje con su consiguiente estructura porticada de madera.

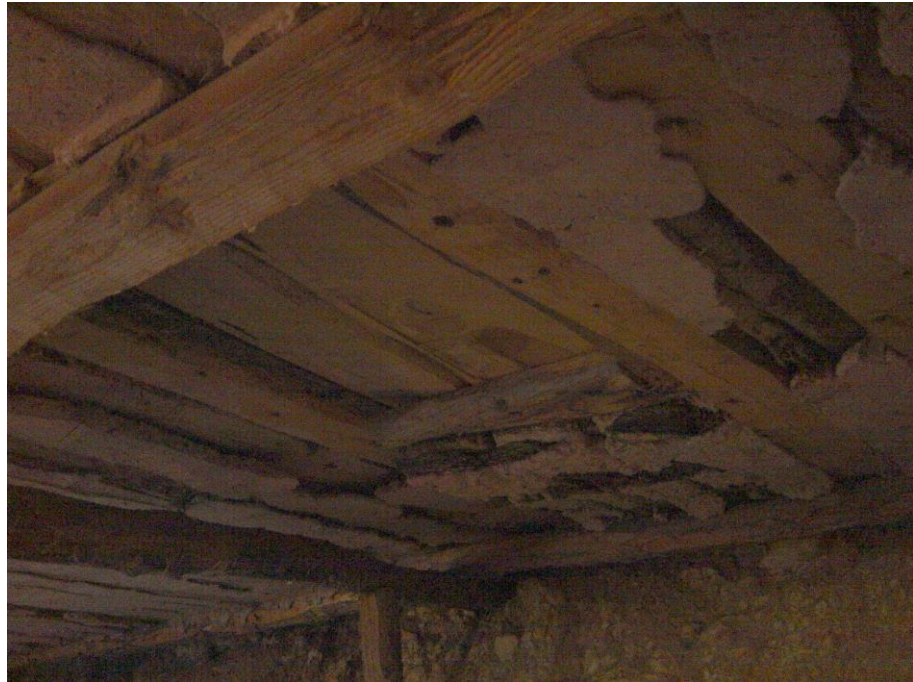
Detalle del trasdós del forjado.

En ambos casos la solución constructiva del forjado se realiza de la misma manera. Sobre el elemento portante se colocan unos ripios de madera de sabina sin tratar con una separación de 50cm que sostienen unos tablones longitudinales de madera. El trasdós del forjado va recibido con un mortero pobre de yeso.

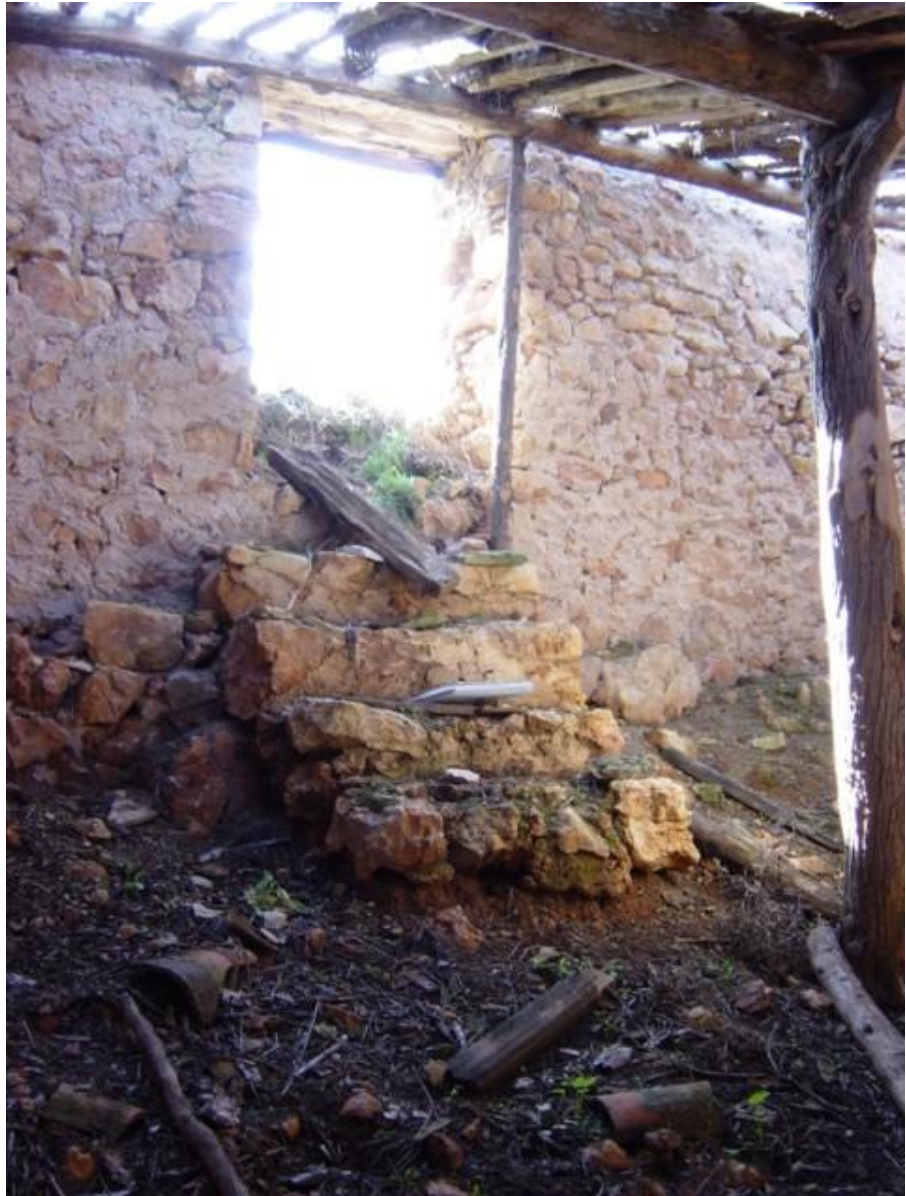
Detalle del acceso interior del pajar mediante escalera

Como dato curioso encontramos un pajar que, sin tener forjado, tiene una escalera de acceso interior que salva el desnivel entre la cota de la era y el de salida.

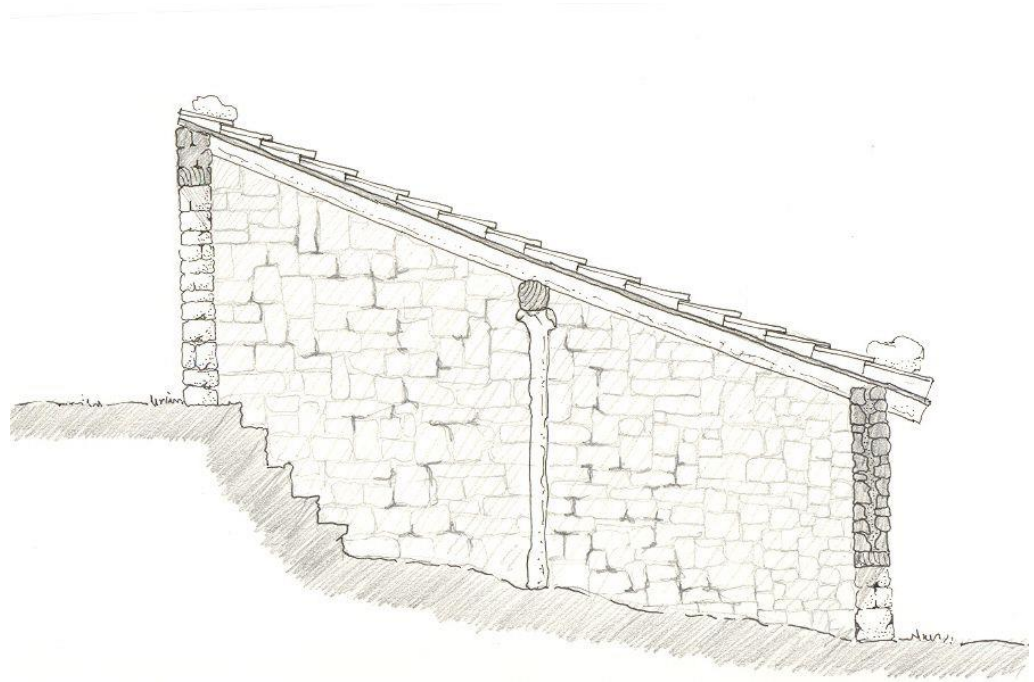
Sección longitudinal del pajar. Detalle de la escalera de entrada.

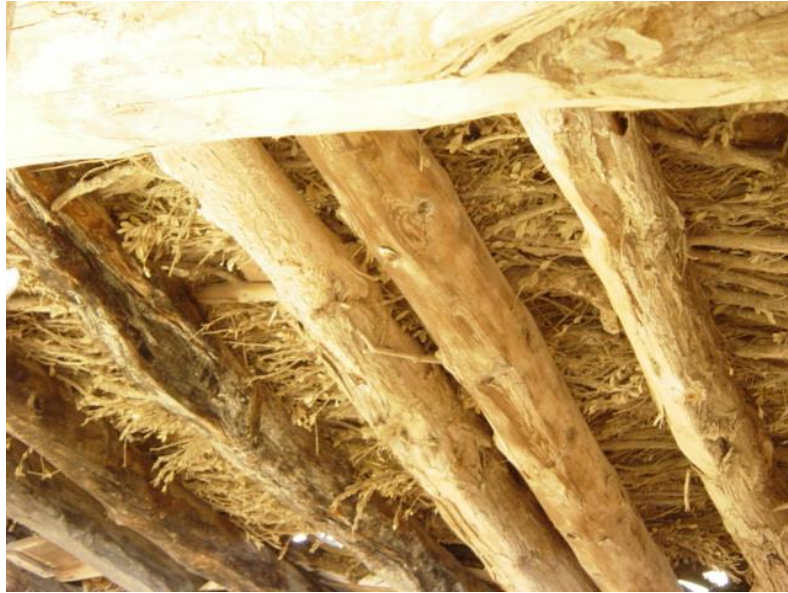
Detalle de la cubierta.

El tablero de cubrición se construye mediante vigas de madera sin tratar sobre las que apoyan tablas ripias directamente. Sobre éstas se crea una cámara aislante de mimbre y ramas de boj con corteza aplicando por último teja curva proveniente de los hornos de la zona.

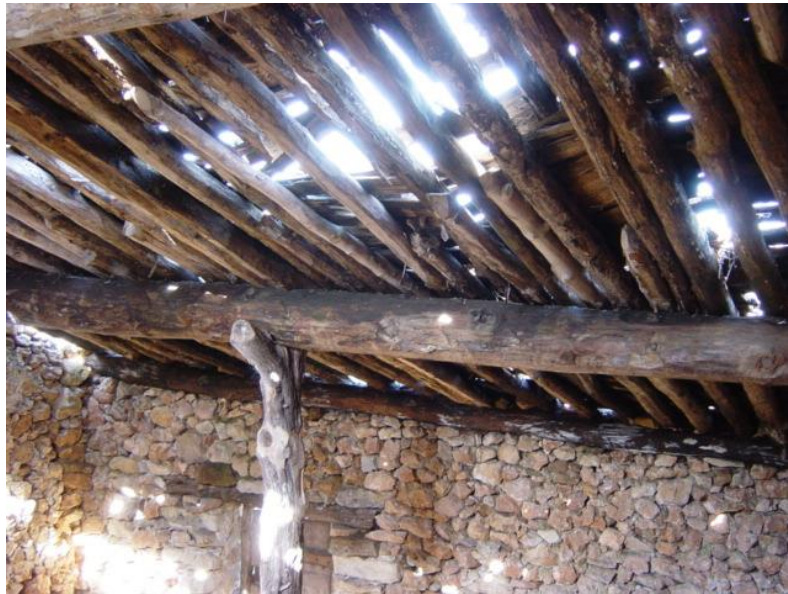
Estructura de cubierta.

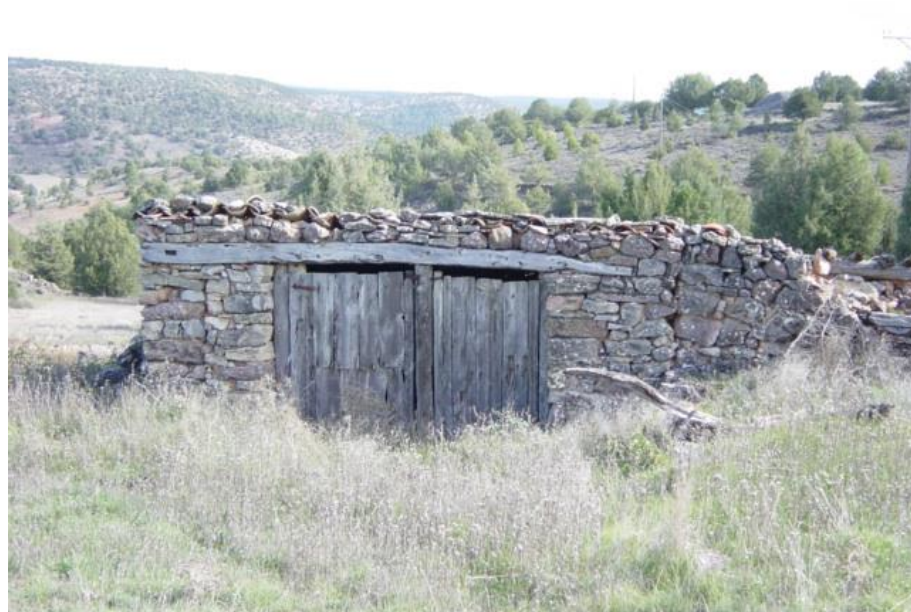
Fachada principal

El de entrada se encuentra en la fachada principal y es por donde se introduce la paja después de aventarla y también por donde se guarda la maquinaria. La salida está confrontada con el hueco de entrada en la fachada posterior. El hueco del muro lo salva un cardero de madera de sabina.

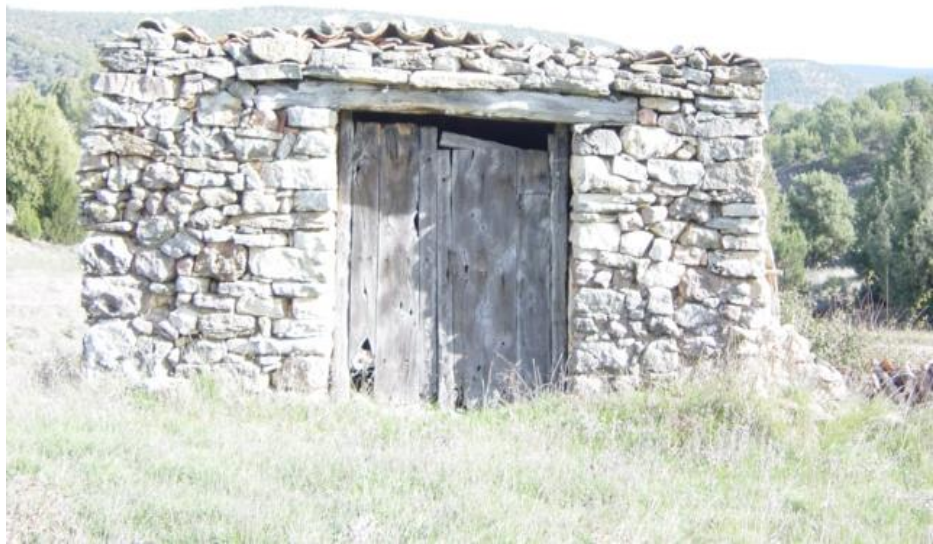
Fachada principal con único acceso

El acceso principal en ambos se realiza mediante una entrada que puede ser sencilla o doble en función de división interior de la propiedad.

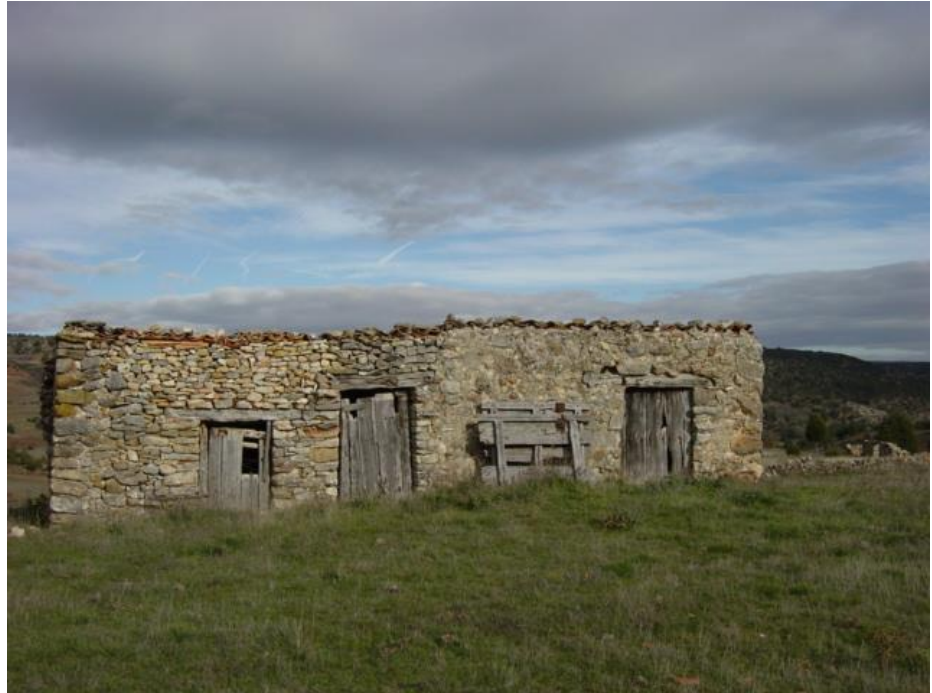
Entrada múltiple al pajar

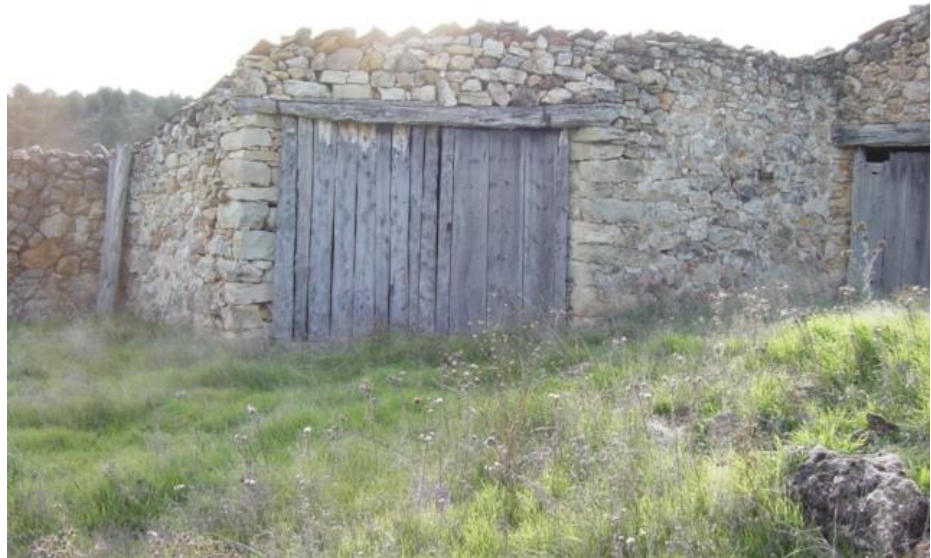
Fachada principal con doble acceso
